NS 8141-1:2022

Bakgrunn for endringer - Forsøk og forskning som er gjennomført

Karin Norén-Cosgriff, Brekke & Strand Akustikk AS

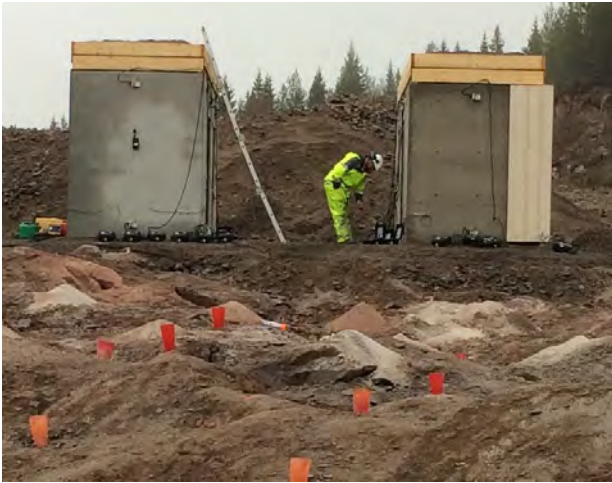
Leca og betongbygg på berg

- Vi ønsket å se på ulike materialer i grunnmurer og ulike grunnforhold.
- 2018 to testbygg i Leca og betong på tynt avrettingslag på berg
- 2019 et testbygg i Leca på ca 4m høy fylling (morenelignende)
- Måling av vibrasjoner, tøyninger og luftrykkstøt

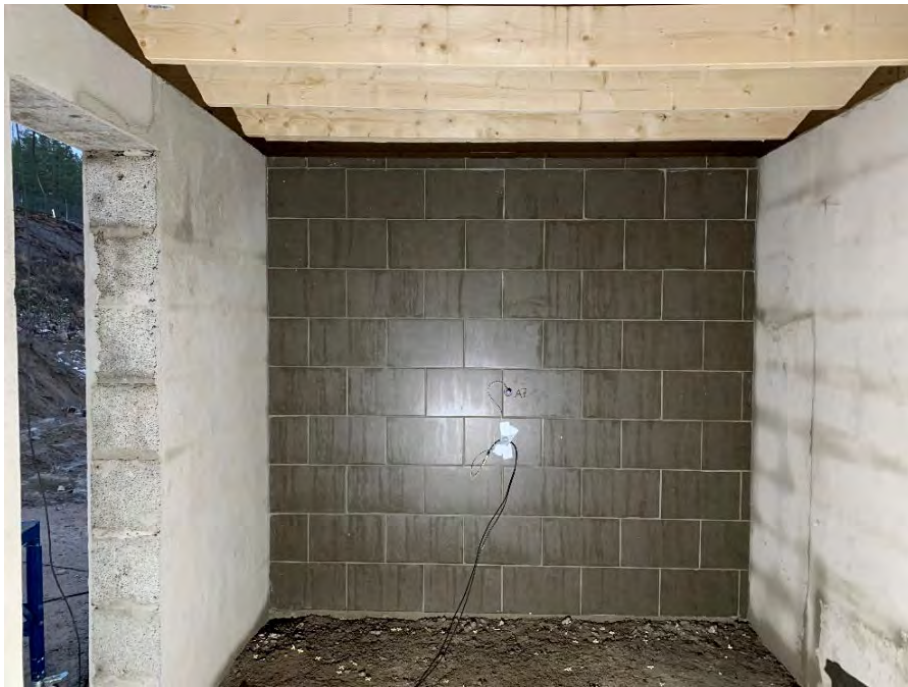
Innervegg med fliser

- Sprekker i fliser er en vanlig skadepåstand
- De to Leca bygningene hadde én vegg med fliser

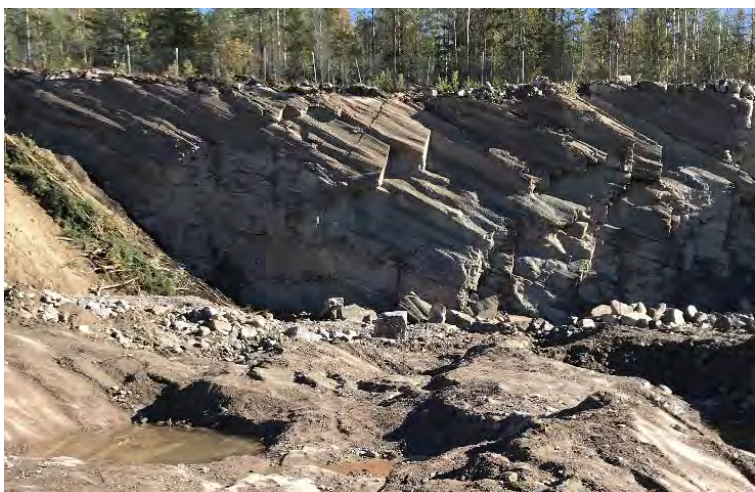
Tydelig lagdeling

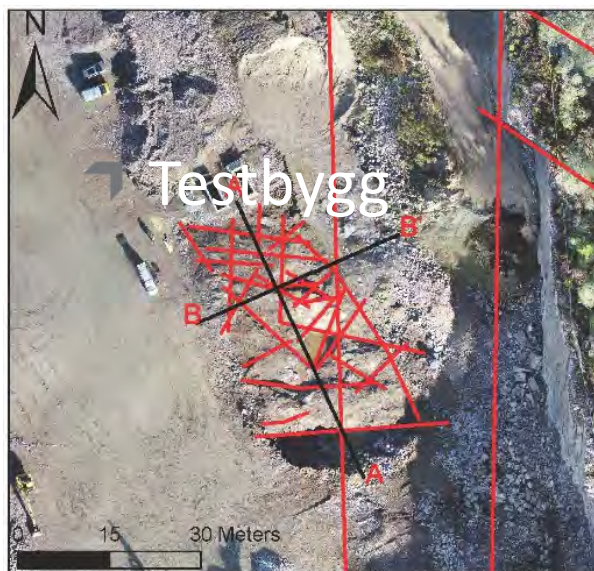
Fine-to-medium-grained red granitic gneiss containing lenses of amphibolite

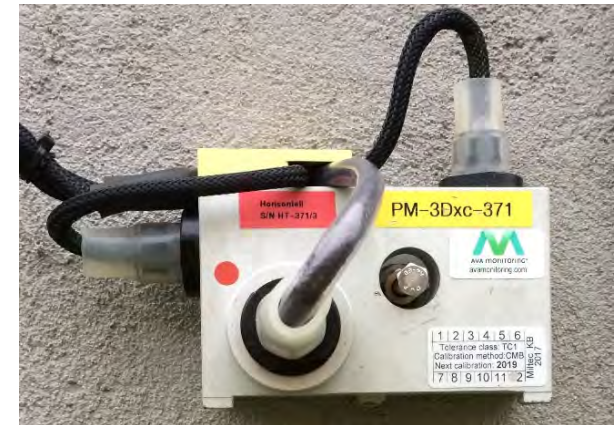
Treaksielle geofoner

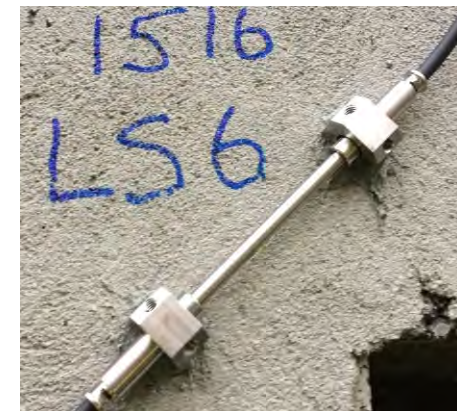
Optiske (FBG) tøyningsensorer

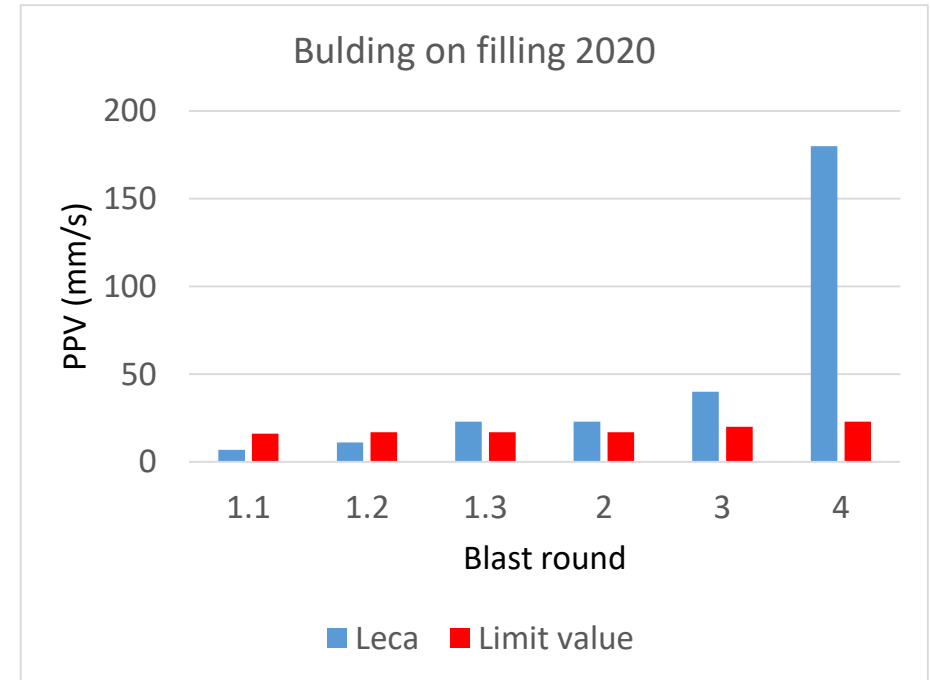
Vibrasjoner

Grenseverdiene overskreds kraftig uten synlige skader på byggene

- Bygningene bøle utsatt for vibrasjonsverdier langt over grenseverdiene i NS8141:2001 uten synlige skader
- Frekvensen var lavere enn forventet på berg
- Forsøkene indikerer at grenseverdiene etter NS8141-1 er konservative
- Nyoppførte bygninger tåler sannsynligvis mer enn eldre

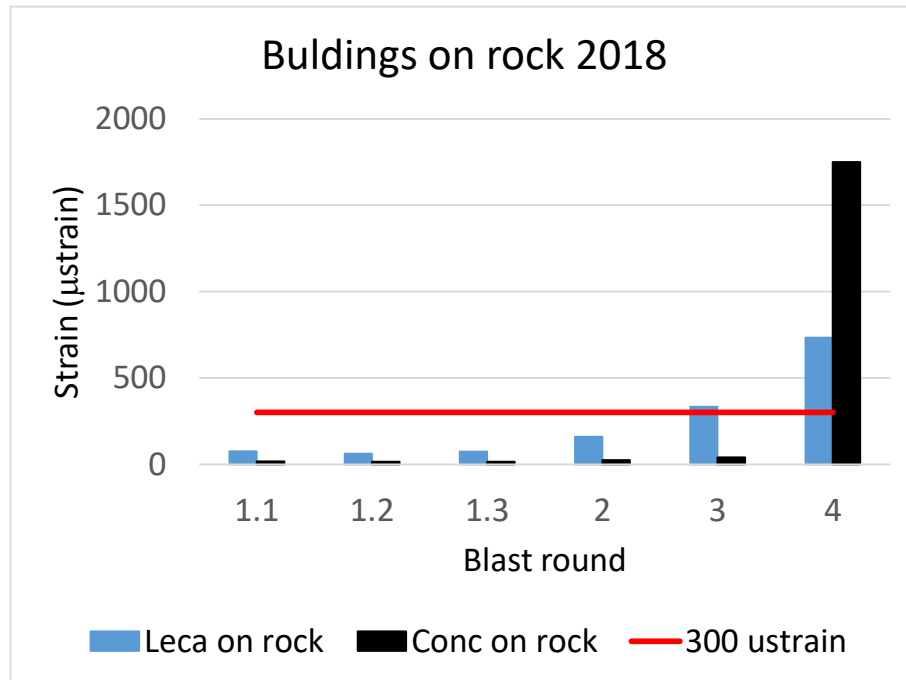
Tøyning

- Klart synlig dynamisk tøyning også for små ladninger
- Maksimal tøyning over vinduer og dører
- Tøyningsverdier godt over kritiske nivåer rapportert i

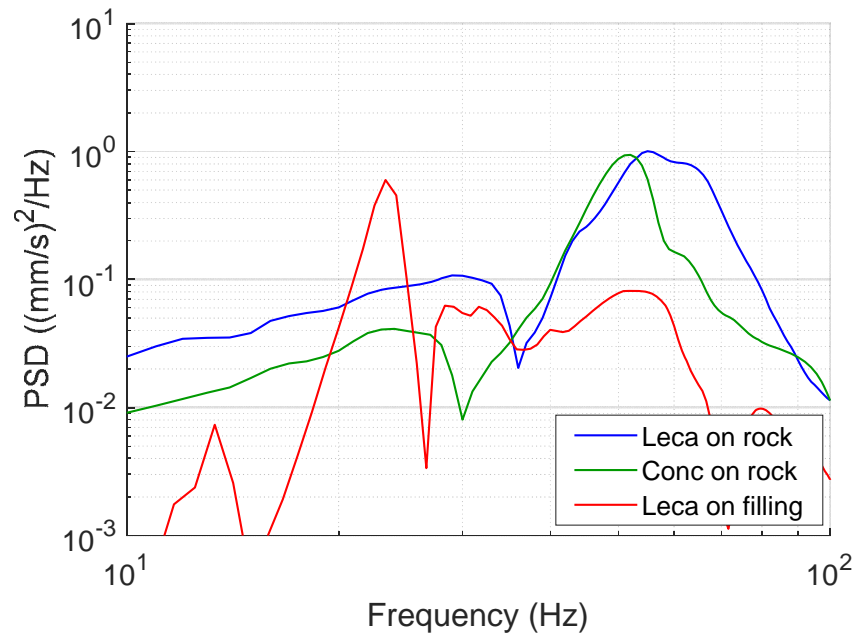
Målt på bygninger

- Klart lavere frekvens på fyllingen enn på berg
 - Lavere frekvens enn forventet på berg
